Тракторы

До последнего болта!

Что скрывает внутри себя отработавший почти 3500 моточасов трактор? Для ответа на данный вопрос трактор Claas Axion 920 был разобран до последнего болта.

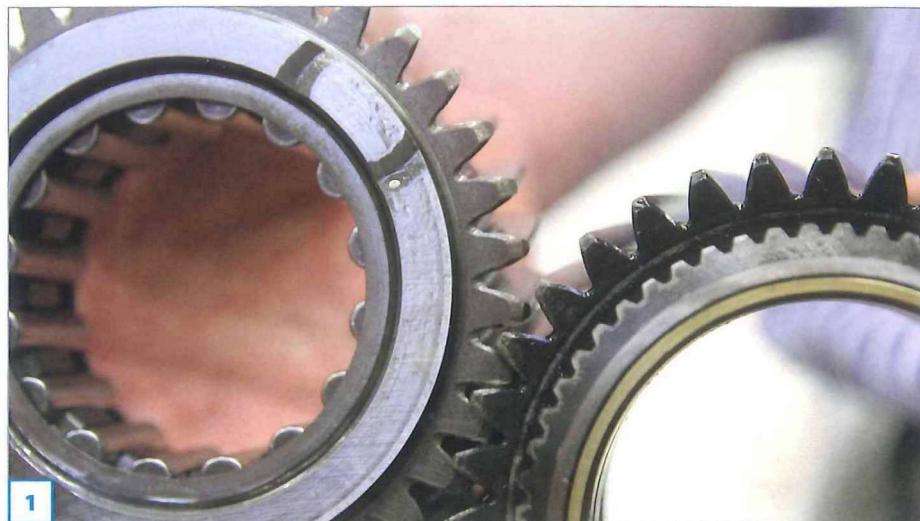
1

- Хорошо заметно насколько зубья шестерней планетарного редуктора входят в зацепление между собой.
- Массивный шариковый подшипник на входном валу трансмиссии рассчитан на очень большой ресурс. Выйти из строя он может лишь при изломе зуба шестерней.
- Гидростатический трансформатор от фирмы Bosch был также демонтирован и тщательно проверен.
- Следов чрезмерного износа на поверхности дисков фрикционного пакета – нет.

ной из их шестерен мы не отметили следов чрезмерного износа. Хорошо заметно, как их зубья входят в зацепление. А вот насколько они входят, отчетливо видно по поверхности структуре зубьев. Здесь после 3500 моточасов следы износа минимальные. Если бы наш трактор работал лишь на тяжелых работах, связанных с почвообработкой, то износ был бы несколько большим.

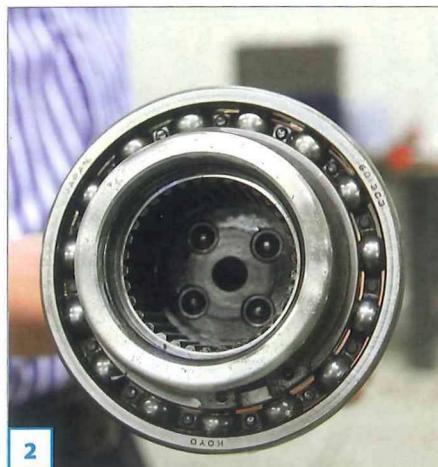
2

На входном валу находятся также пять масляных каналов, которые обеспечивают смазку и охлаждение пакетов фрикционов. Чуть дальше по оси вала установлен массивный шариковый подшипник, запрессованный в корпус трансмиссии. «Этот подшипник рассчитан на более чем 10000 моточасов работы», – прокомментировал И. Циглер. Если и происходит повреждение подшипника, то оно бывает

связано лишь с изломом зуба на шестерне. В этом случае либо трансмиссия начинает плохо работать, а подшипник «рассыпается», либо она блокируется полностью. Основными элементами бесступенчатой трансмиссии с разделением потока мощности являются два планетарных редуктора, которые суммируют гидростатическую и механическую часть привода. Ни на од-

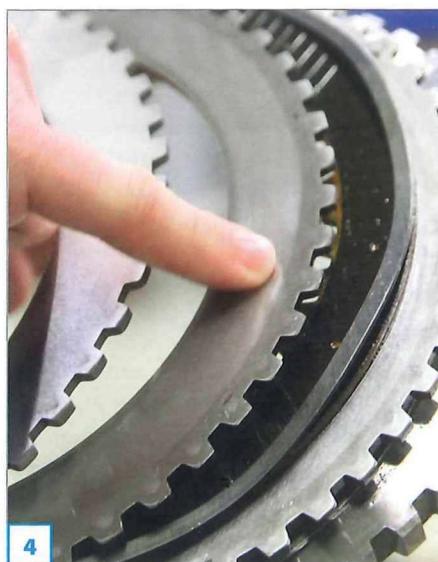
4

чаются друг от друга величиной износа. «Благодаря тому, что фрикционные диски находятся в сырой масляной ванне, они фактически являются необслуживаемыми. С другой стороны, это обеспечивает их правильное охлаждение», – объясняет специалист ZF.

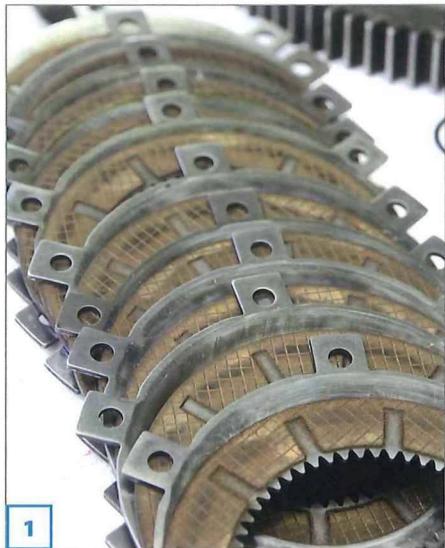
1

1. Фрикционные диски механизма блокировки дифференциала: небольшой и равномерный износ.
2. Трактор много отработал на транспортных работах, где приходилось часто и активно использовать торможение. В некоторых местах тормозных дисков было отмечены небольшие участки с «подпалинами». Однако диски не повело, их всего лишь немного перегрели.
3. Проблем с геометрией и поверхностью зубьев ведущей шестерни главной передачи выявлено не было.

Начнем с дифференциала. На ведущей и ведомой шестернях главной передачи следы износа присутствуют, однако износ не чрезмерный. Зацепление – равномерное, можно разглядеть даже часть первичной поверхности зубьев ведущей шестерни. Это же касается и механизма блокировки дифференциала. Здесь также все выглядит вполне прилично: блокировку задействовали не так часто. Иначе это было бы заметно хотя бы по изменению цвета фрикционных дисков.

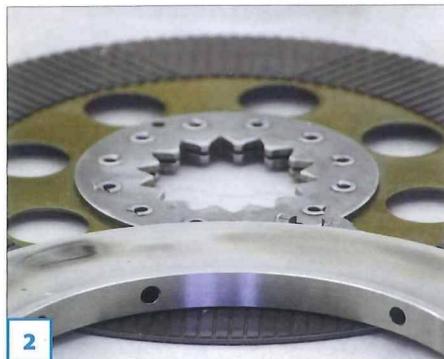
2

Теперь о тормозных дисках. Мы сразу заметили небольшое изменение цвета их поверхности. «Трактор много «отпа-

хал» на транспортных работах», – пояснил Паскаль Ландри из отдела разработки фирмы GIMA. И Паскаль абсолютно прав! «Изменение окраски – это не так уж опасно: на дисках нет задиров и канавок», – добавил Паскаль. Диски не повело, их всего лишь немного «перегрели». Причем изменение окраски произошло лишь там, где толщина дисков несколько меньше, чем в других местах, например в местах прохода масляных каналов, призванных охладить диск. Однако, несмотря на это, охлаждение было достаточным. В ином случае тормозные накладки пришли бы в негодность или были бы сильно изношены. Однако с ними все в порядке. Небольшое изменение цвета есть и у поверхности дисков сцепления ВОМа. – Это произошло потому, что кто-то резко подключал ВОМ на тракторе во время движения, – пояснил специалист фирмы GIMA. Так что, как и в случае с дифференциалом, вывод тот же: трактор много участвовал в транспортных работах. «Если бы он работал большей частью на почвообработке, то износ тормозных дисков должен был быть несколько меньшим, а соединительных – большим», – отметил Паскаль Ландри. – К стояночному тормозу претензий нет. Часто трактористы совершают типичную ошибку, пытаясь поставить на «ручник» скатающийся трактор с грузом, не воздействуя при этом основные тормоза. Это может привести к тяжелым последствиям! – И еще одно небольшое замечание. В последнее время нижними тягами навески пользовались редко. Это заметно по верхним болтам ее тяг. Их давно не шприцевали. Конечно, в этом нет ничего ужасного и это можно быстро исправить. Но когда болты основательно заржавеют, не удивляйтесь, что при навеске орудия гидравлика работает медленно или вообще
