Langzeittest Claas Axion 850:

# Der Haifisch im Hafenbecken

Nach der Übernahme von Renault war der Axion der erste unter Claas-Regie entwickelte Schlepper. Dass er sich frei geschwommen hat, beweist der Langzeittest von einem Axion 850. Obwohl er fast 2 200 Stunden „auf hoher See“ war, geriet er kein Mal in Seenot.

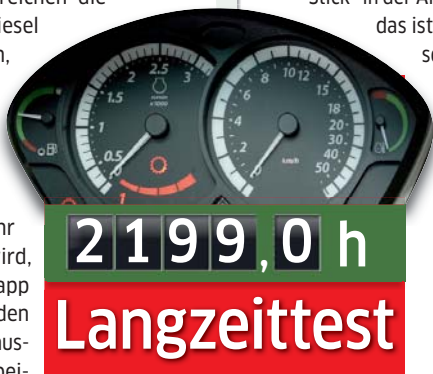
Der Claas Axion 850 (165 kW/225 PS Nennleistung) hatte während des Langzeittestes wenig zu lachen: 2 200 Stunden fast ausschließlich Erdbau!

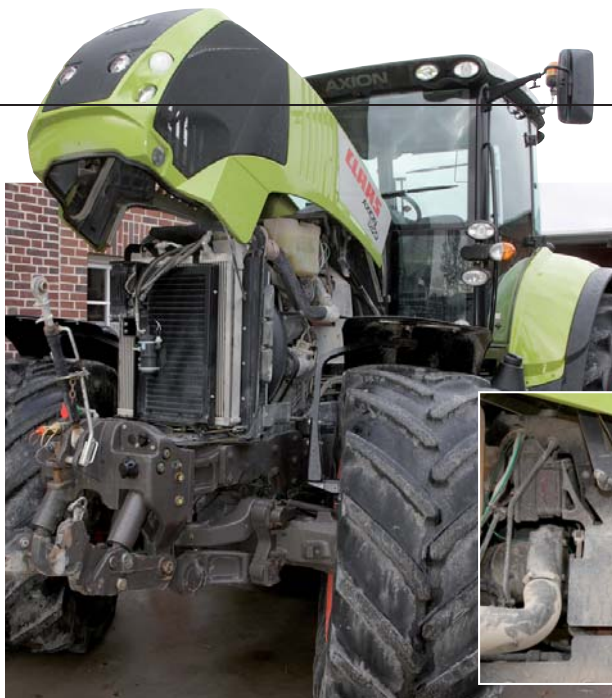
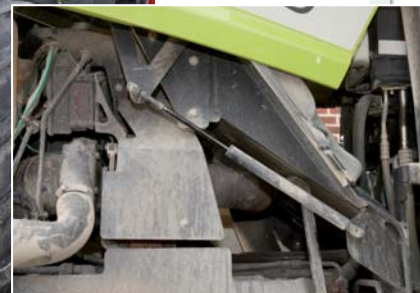
Die große einteilige Haube ermöglicht einen sehr guten Zugang zu den Kühlern. Der Gasdruckdämpfer (kleines Bild) wurde nach knapp 1000 Stunden einmal erneuert.

Für einen zweiten Eintrag im Reparaturtagebuch sorgte zur gleichen Zeit ein defekter Gasdruckdämpfer der großen, einteiligen Motorhaube. Auch dieser war aber im Rahmen der Garantie schnell und kostenlos getauscht. Etwas größer war der Eingriff bei gut 1 100 Stunden: Im Rahmen einer Umrüstaktion bekam der Motor in unserem Axion eine neue Zylinderkopfdichtung. Eine Vorsorgemaßnahme, da es hier bei anderen Motoren der Serie offensichtlich Probleme mit der Haltbarkeit gab. Damit ist das Kapitel Motor bis auf die üblichen Wartungskosten aber bereits abgehakt. Und hier kommen bei einem Wechselintervall von 500 Stunden und 22 Liter Öl auch (keine) Unsummen zusammen. Doch dazu später mehr...

Gasdruckdämpfer an der Motorhaube erneuert und Widerstandskabel der Tankuhr eingebaut (Garantie)

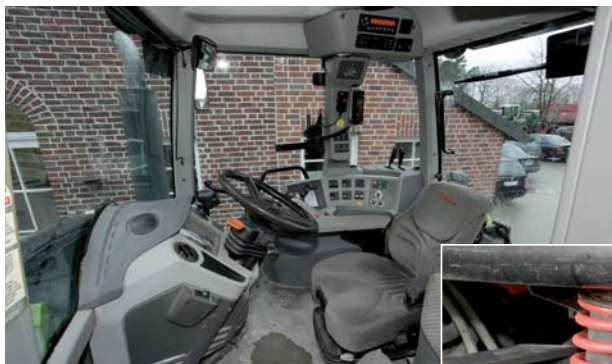
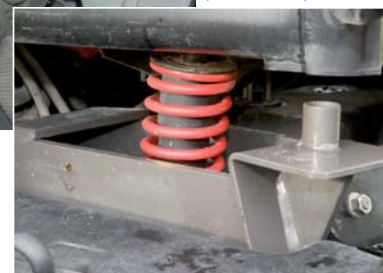
Das Platzangebot, der Komfort und die Rundumsicht bekamen viel Lob von den Fahrern. Nicht zuletzt auch wegen der Vollfederung (kleines Bild).

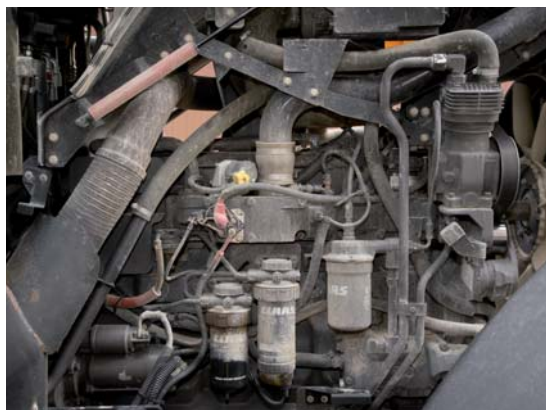
Der 6,8-l-Sechszylinder von Deere Power Systems überzeugte mit seiner Leistung und dem niedrigen Dieselverbrauch. Die Zylinderkopfdichtung wurde allerdings nach knapp 1200 Stunden einmal vorsorglich getauscht.

Zylinderkopfdichtung im Rahmen einer Umrüstaktion getauscht

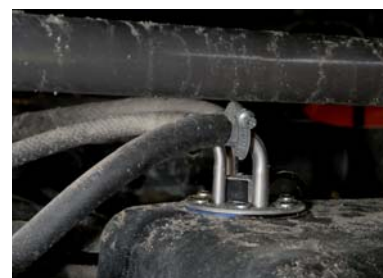
ten) kostenlos ein Widerstandskabel in den Signalgeber eingebaut. Der Grund: Bei starkem Seegang konnte die Tankuhr schon mal plötzlich auf „Normalnull“ sinken, obwohl der Tank noch mehr als halb voll war.

Der Geber der Tankuhr bekam einen zusätzlichen Widerstand, damit der Zeiger bei Kurvenfahrten trotz mehr als halb vollem Tank nicht auf „null“ fällt.

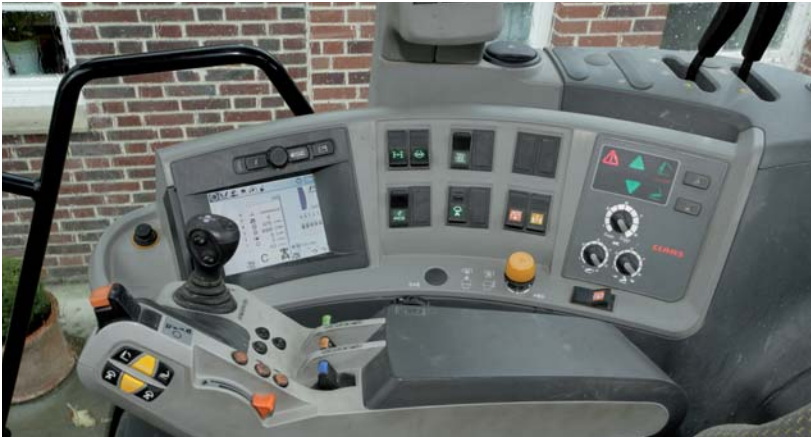
Trotz der vielen (Einstell-)Möglichkeiten auch in dem farbigen Cebis-Terminal ist die Grundbedienung gerade für Aushilfsfahrer einfach. Die Gänge und Lastschaltstufen werden mit dem kleinen „Drive-Stick“ vorne in der Armlehne geschaltet.

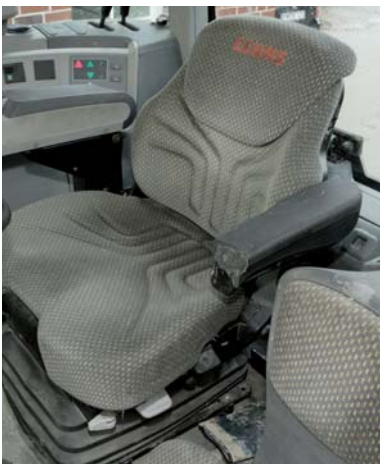
der gefederten Vorderachse auch bei starkem Seegang für eine ruhige Fahrt. Seekrank geworden ist allerdings der Fahrersitz von Grammer: Nach nicht mal 2000 Stunden in rauer See hatte man hier eher das Gefühl, auf einer Nuss-Schale zu sitzen. Da sämtliche Lagerungen ausgeschlagen waren, war der kostenlose Tausch auf Kulanz nicht mehr als gerecht. Doch auch

beim neuen „Maximo L“ war kurz vor Ende des Testes bereits die linke Armlehne wieder gebrochen... – Mast- und Schotbruch!

Nach nur gut 1.800 Stunden war der Grammer Maximo defekt und wurde kostenlos gegen einen neuen Sitz getauscht. Aber auch hier ist die linke Armlehne bereits wieder gebrochen.

Neuen Grammer-Sitz montiert, Kotflügelgummis und Halterungsschraube vorne erneuert (Kulanz)

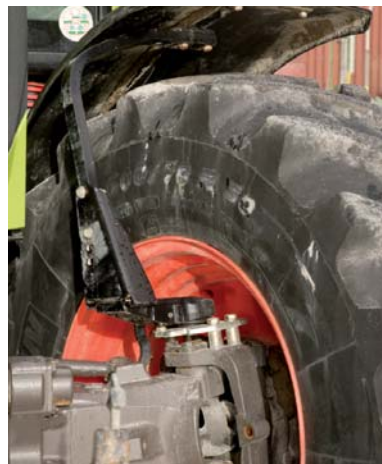
Damit sind wir schon beim letzten Eintrag im Reparaturtagebuch während der knapp 2.200 Stunden. Wobei die defekten Vorderad-Kotflügel wahrscheinlich dem harten Einsatz im Erdbau zum Opfer gefallen sind und im „normalen“ Leben auf Acker und Straße durchaus gehalten hätten. Trotzdem wurden hier auf Kulanz die Gummis und Halteschrauben kostenlos erneuert.

Die Gummis der Kotflügel und die große Schraube der Halterung fielen wohl dem Erdbau zum Opfer und mussten erneuert werden. Im Einsatz auf Acker und Straße ist das kein bekanntes Problem.
